**ESTUDO, AVALIAÇÃO DE RISCO E
CONSERVAÇÃO E RESTAURO DO
PATRIMÓNIO AZULEJAR DA QUINTA DA
CARDIGA**

Anexos

Relatório de Estágio
apresentado ao Instituto Politécnico de Tomar
para cumprimento dos requisitos necessários
à obtenção do grau de Mestre
em Conservação e Restauro

O presente Volume é composto pelas fichas de avaliação do estado de conservação de todas as divisões do palácio da Quinta da Cardiga e as suas plantas e representações gráficas e serve como complemento ao Relatório de Estágio.

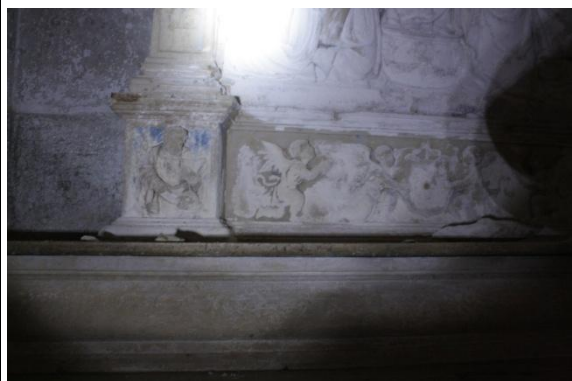
Figura 3 - Pormenor do estado de degradação em que se encontra a pedra do altar.

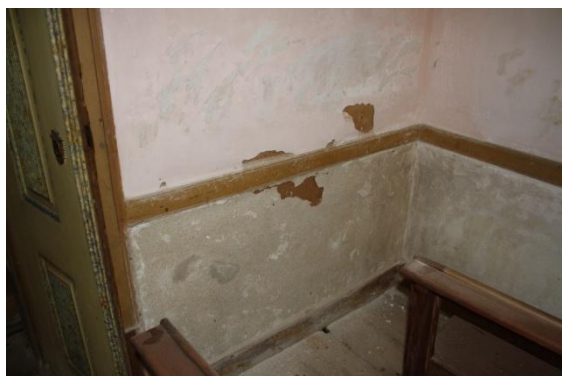
Figura 11 - Parede com infiltrações, sendo esta uma das paredes contíguas à capela.

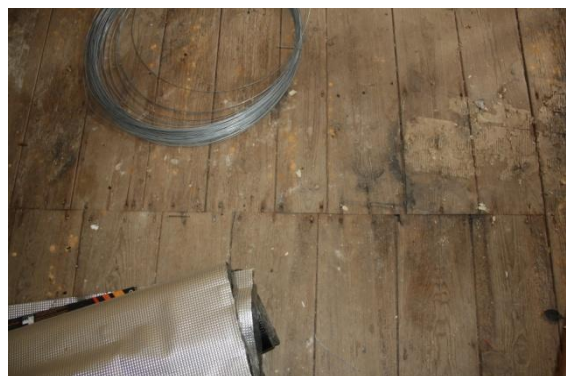
Figura 12 - Chão de madeira, apresenta mau estado de conservação.

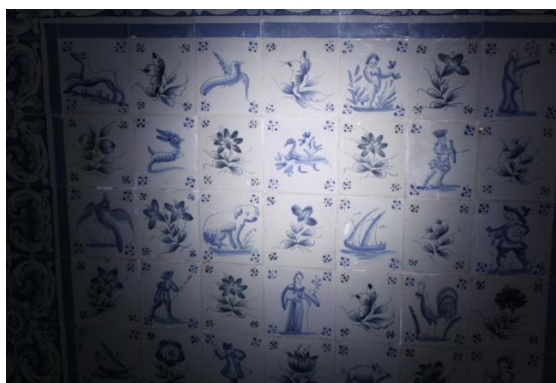
Figura 50 - Apresenta microfissuração por onde as eflorescências começam a sair.

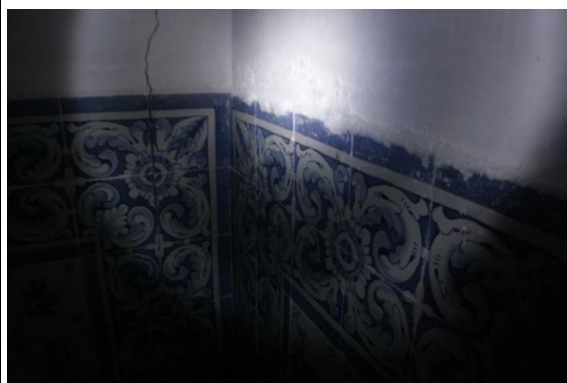
Figura 51 - Observa-se uma fenda estrutural na pared que apanha as juntas dos azulejos.

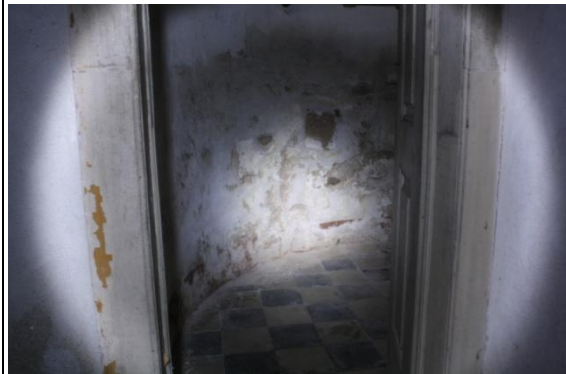
Figura 59 - Recanto circular apresenta graves problemas de coesão de argamassas por infiltrações.

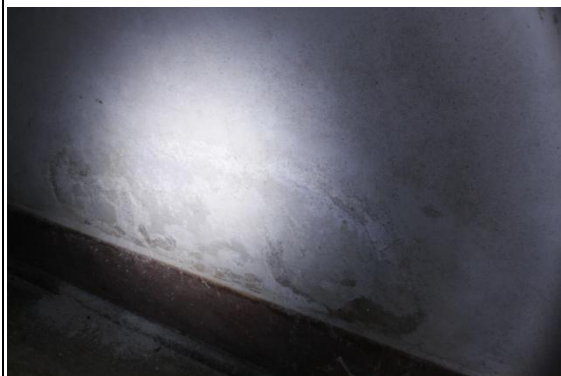
Figura 60 - Observa-se manchas com origem em infiltrações.

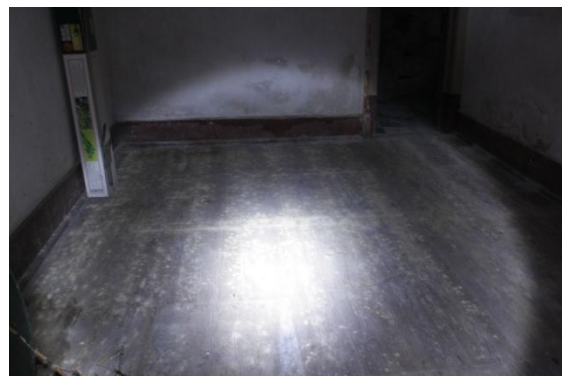
Figura 61 - O chão em madeira encontra-se com bastante colonização biológica.

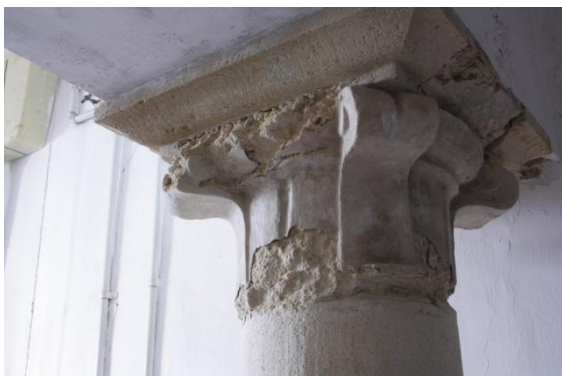
Figura 131 - A pedra dos capiteis encontram-se a degradar.

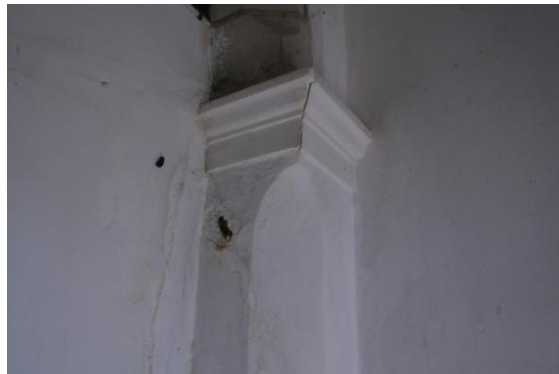
Figura 139 - Manchas de humidade.

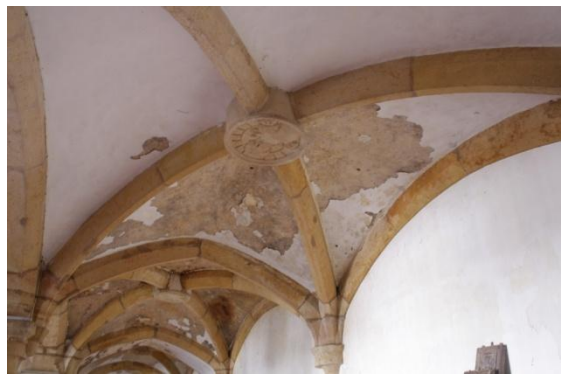
Figura 166 - Existe muita humidade e infiltrações nas paredes e principalmente no tecto.

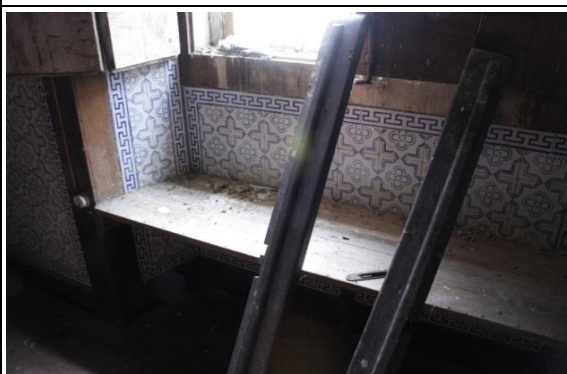
Figura 228 - Os vidros da janela estão partidos.

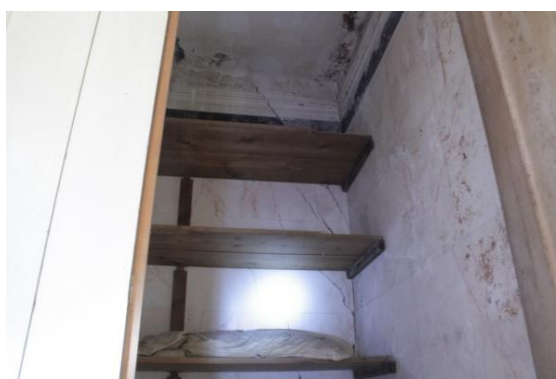
Figura 243 - Fendas estruturais nas paredes.

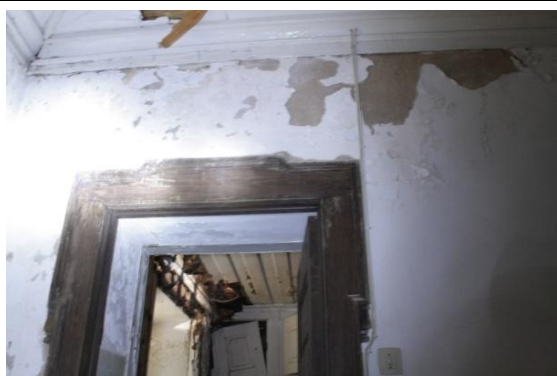
Figura 262 - Manchas de humidade e infiltrações.

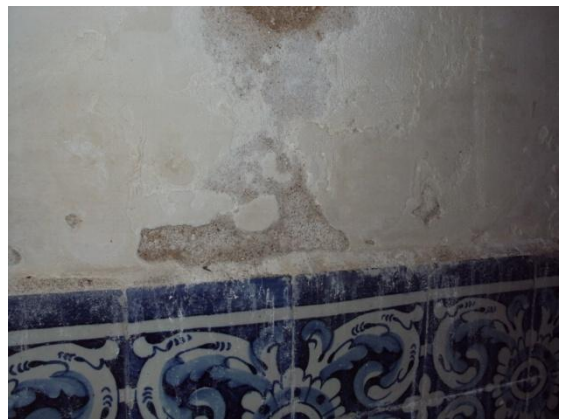
Figura 285 - Extrema humidade e eflorescências salinas.

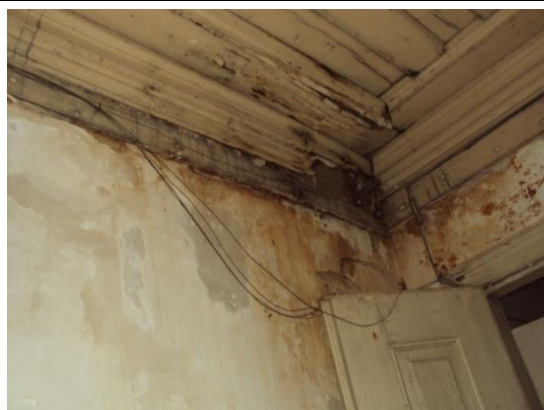
Figura 286 - O tecto encontra-se em perigo de ruína.

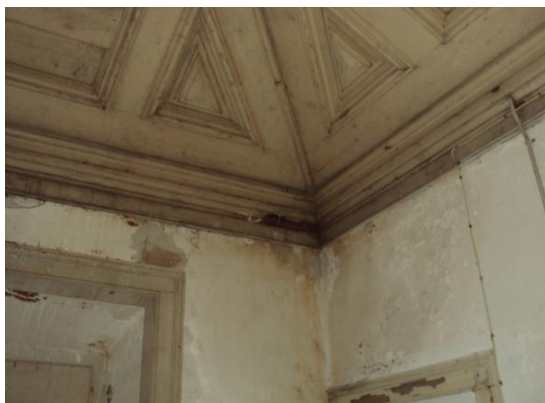
Figura 290 - O tecto apresenta degradação.

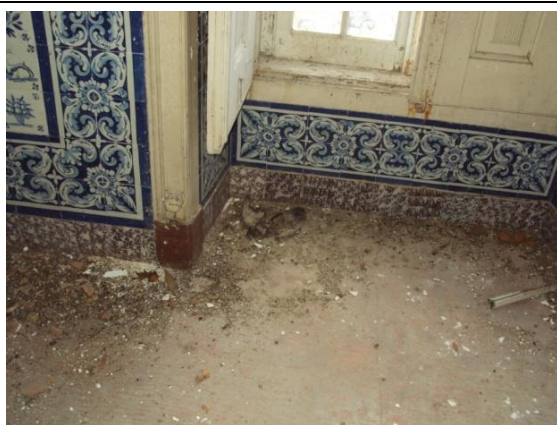
Figura 291 - Com os vidros partidos é fácil os pombos entrarem. Existe presença de animais já mortos.

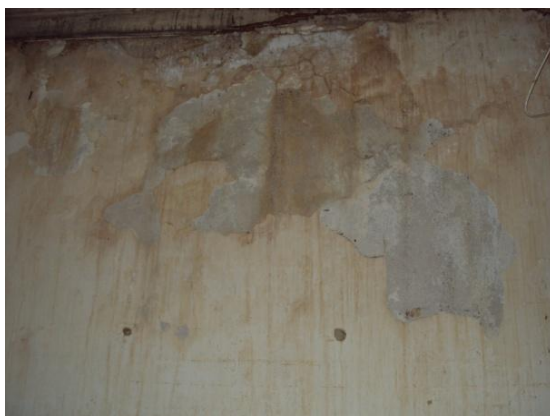
Figura 299 - Manchas de humidade e infiltrações.

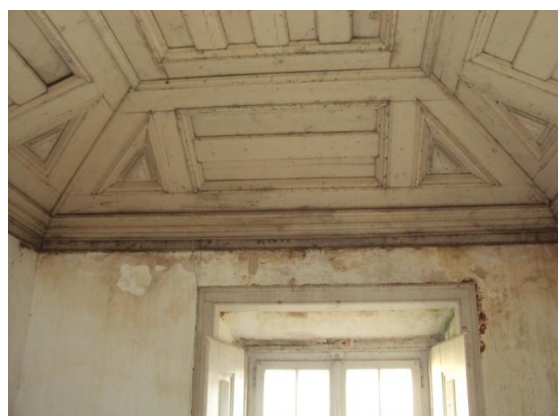
Figura 302 - A humidade começa a atingir a madeira do tecto.

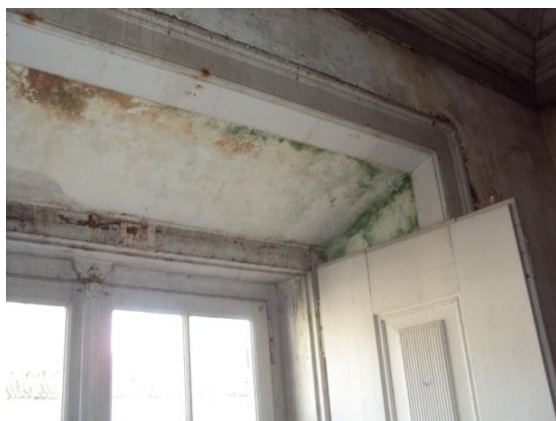
Figura 303 - Colonização biológica nos rebocos.

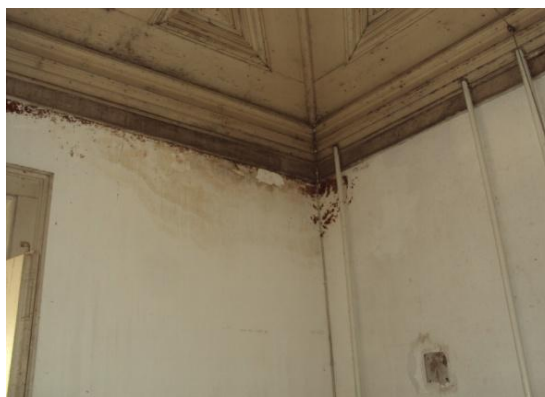
Figura 307 - A humidade começa a atingir a madeira do tecto.

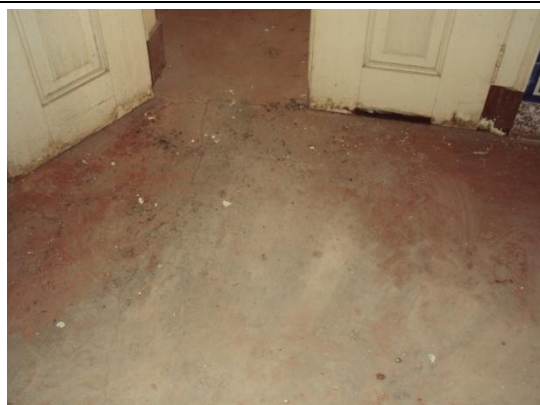
Figura 308 - O chão encontra-se com muito desgaste.

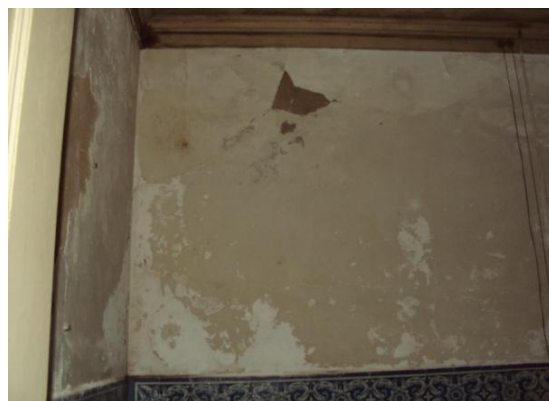
Figura 311 - Manchas de humidade e infiltrações.

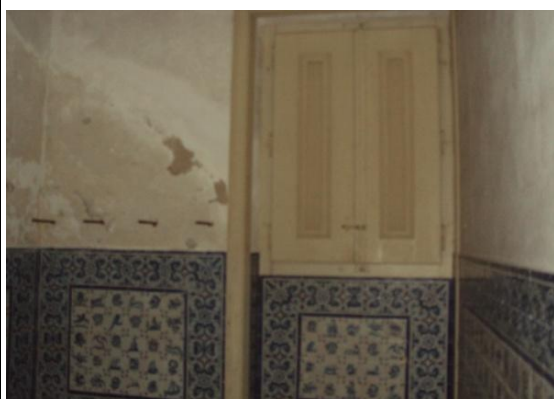
Figura 312 - Janelas trancadas e manchas de humidade nas paredes.

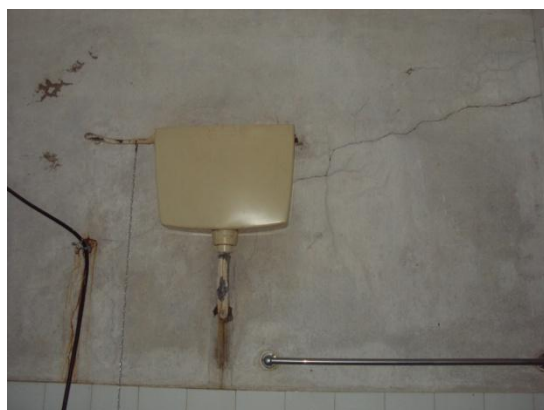
Figura 332 - Manchas de humidade na parede e infiltrações.

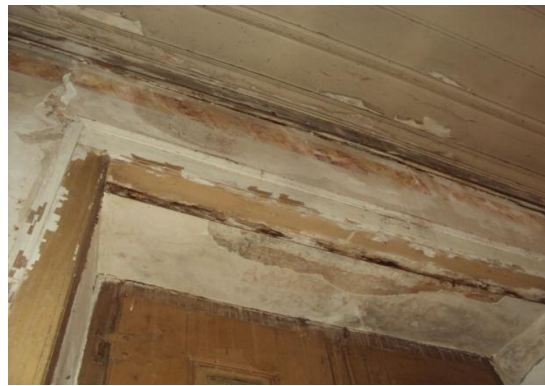
Figura 338 - Paredes em Mau estado, muitas manchas de humidade.

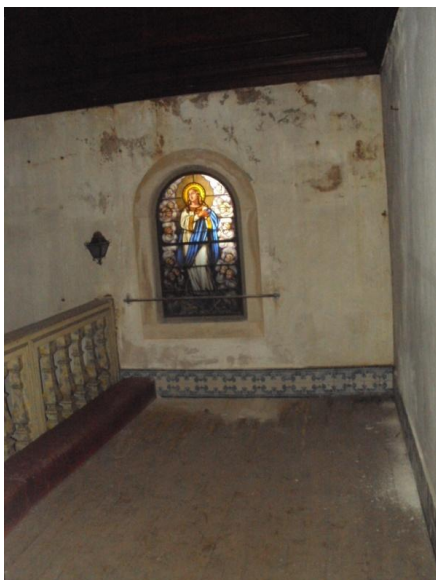
Figura 344 - Vista geral da divisão. conde se vê as manchas de humidade, o vitral e o rodapé em azulejo.

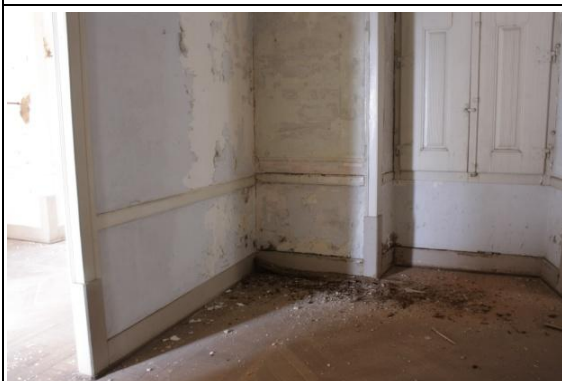
Figura 351 - Machas de humidade na parede.

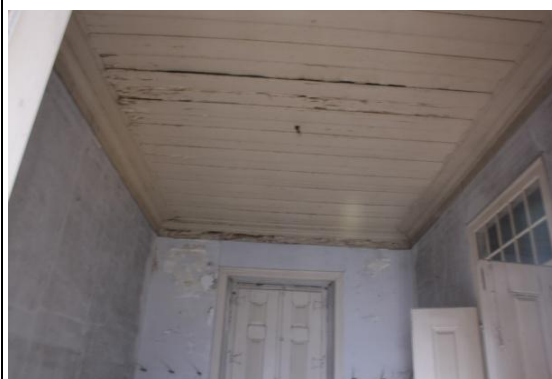
Figura 357 - A humidade começa a atingir a madeira do tecto.

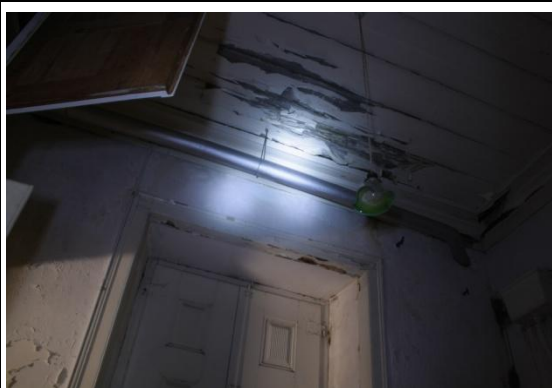
Figura 364 - A humidade começa a atingir a madeira do tecto.

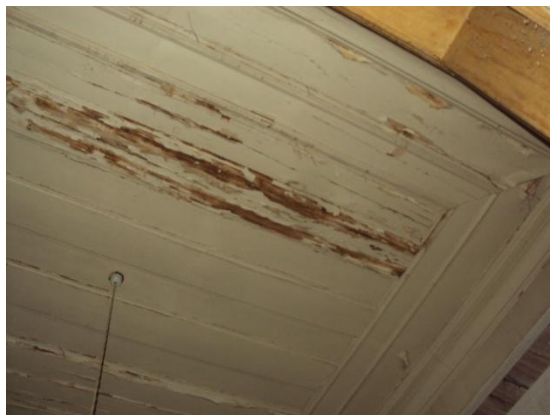
Figura 370 - A humidade começa a atingir a madeira do tecto.

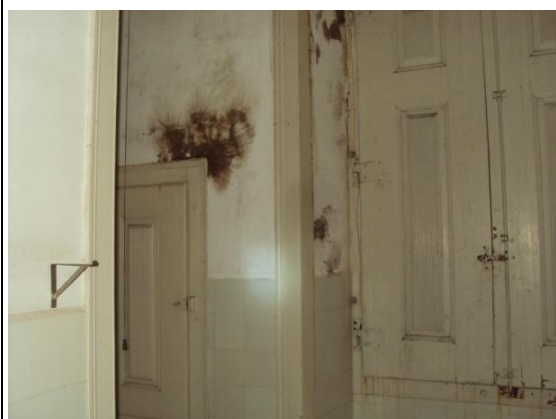
Figura 371 - Colonização biológica nas paredes.

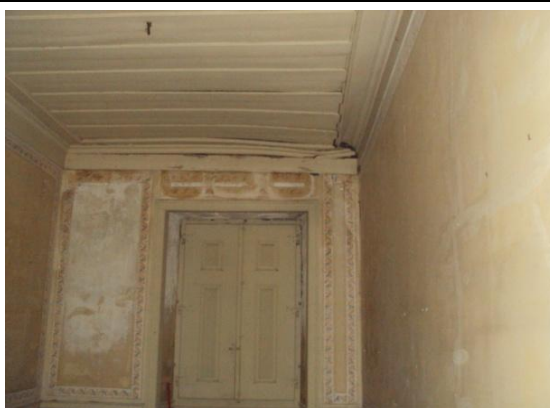
Figura 377 - A humidade começa a atingir a madeira do tecto.

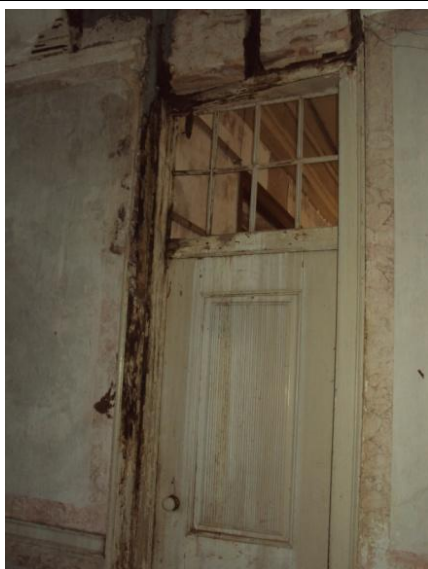
Figura 381 - Existe muita humidade e entrada d'água.

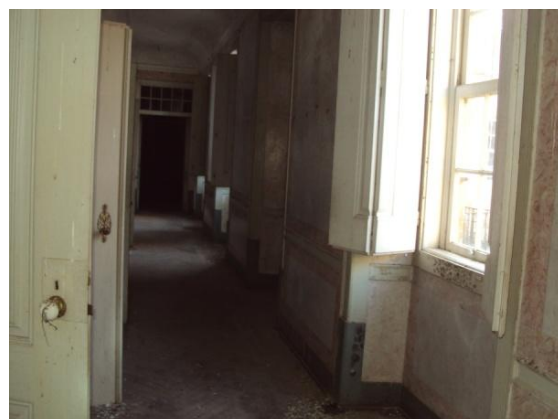
Figura 382 - Alguns vidros estão partidos e possibilitam a entrada de pombos.

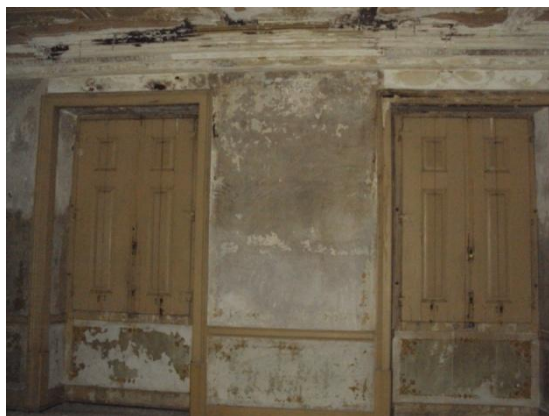
Figura 386 - Paredes com manchas de humidade e infiltrações.

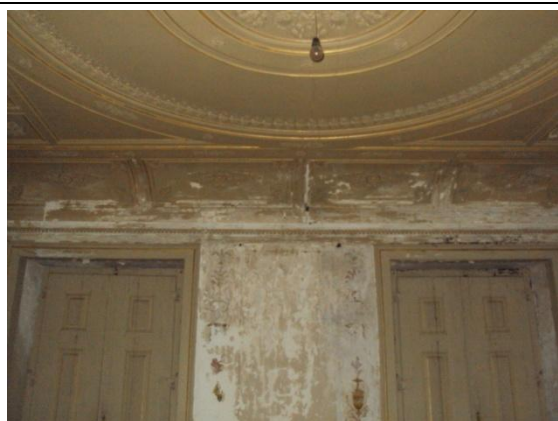
Figura 401 - Paredes com manchas de humidade e infiltrações.

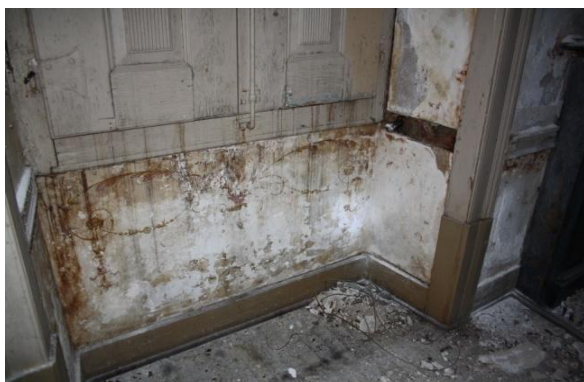
Figura 418 - Graves problemas de infiltrações.

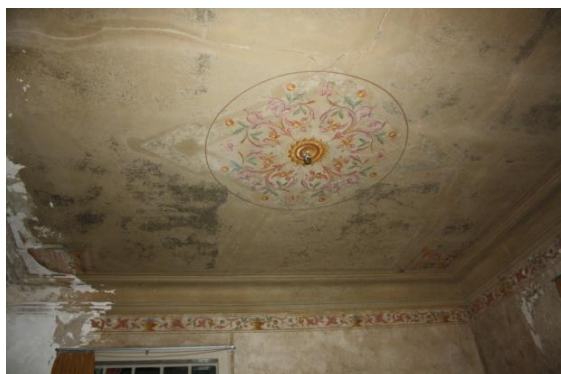
Figura 424 - Tecto com pintura decorativa, com colonização biológica e infiltrações.

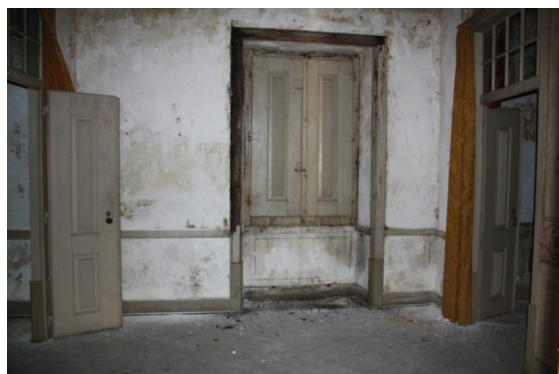
Figura 425 - Madeiras dos vãos da janela encontram-se podres, com colonização biológica e eflorescências.

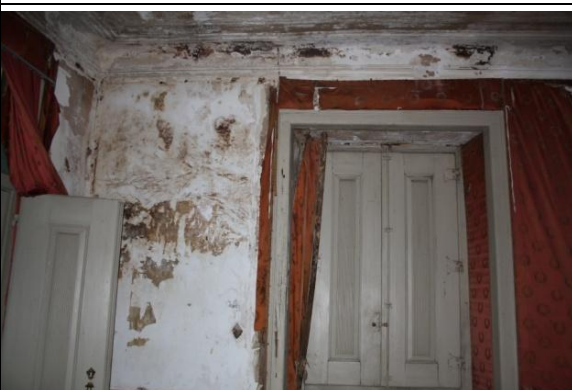
Figura 436 - Paredes e tecto com manchas de humidade e infiltrações.

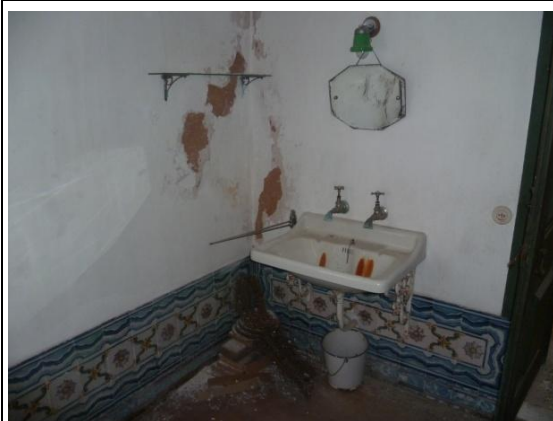
Figura 450 - Infiltrações e perda de reboco em algumas partes da parede.

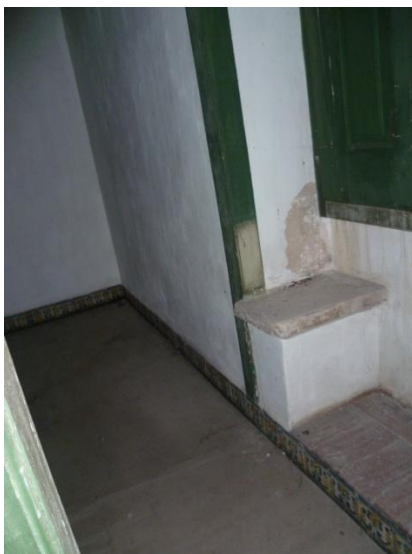
Figura 454 - Manchas de humidade e infiltrações nas paredes.

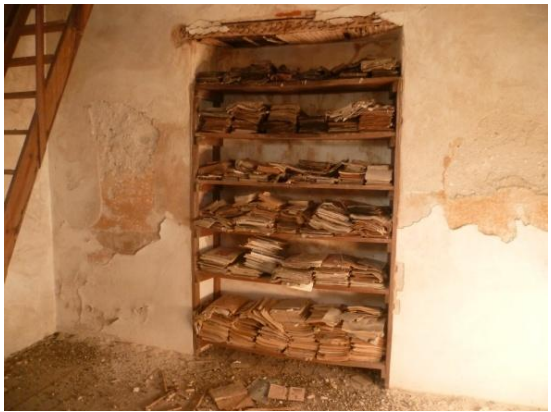
Figura 459 - Zona de muita humidade e infiltrações. Paredes estão fragilizadas com perda de reboco.

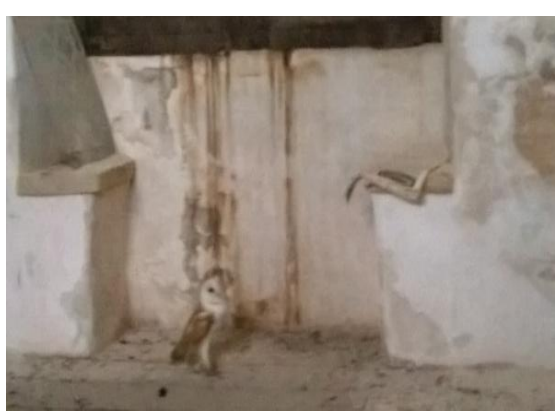
Figura 460 - Além de pombos, encontrou-se corujas na divisão.
